MINA PINABETE. SABINAS, COAHUILA

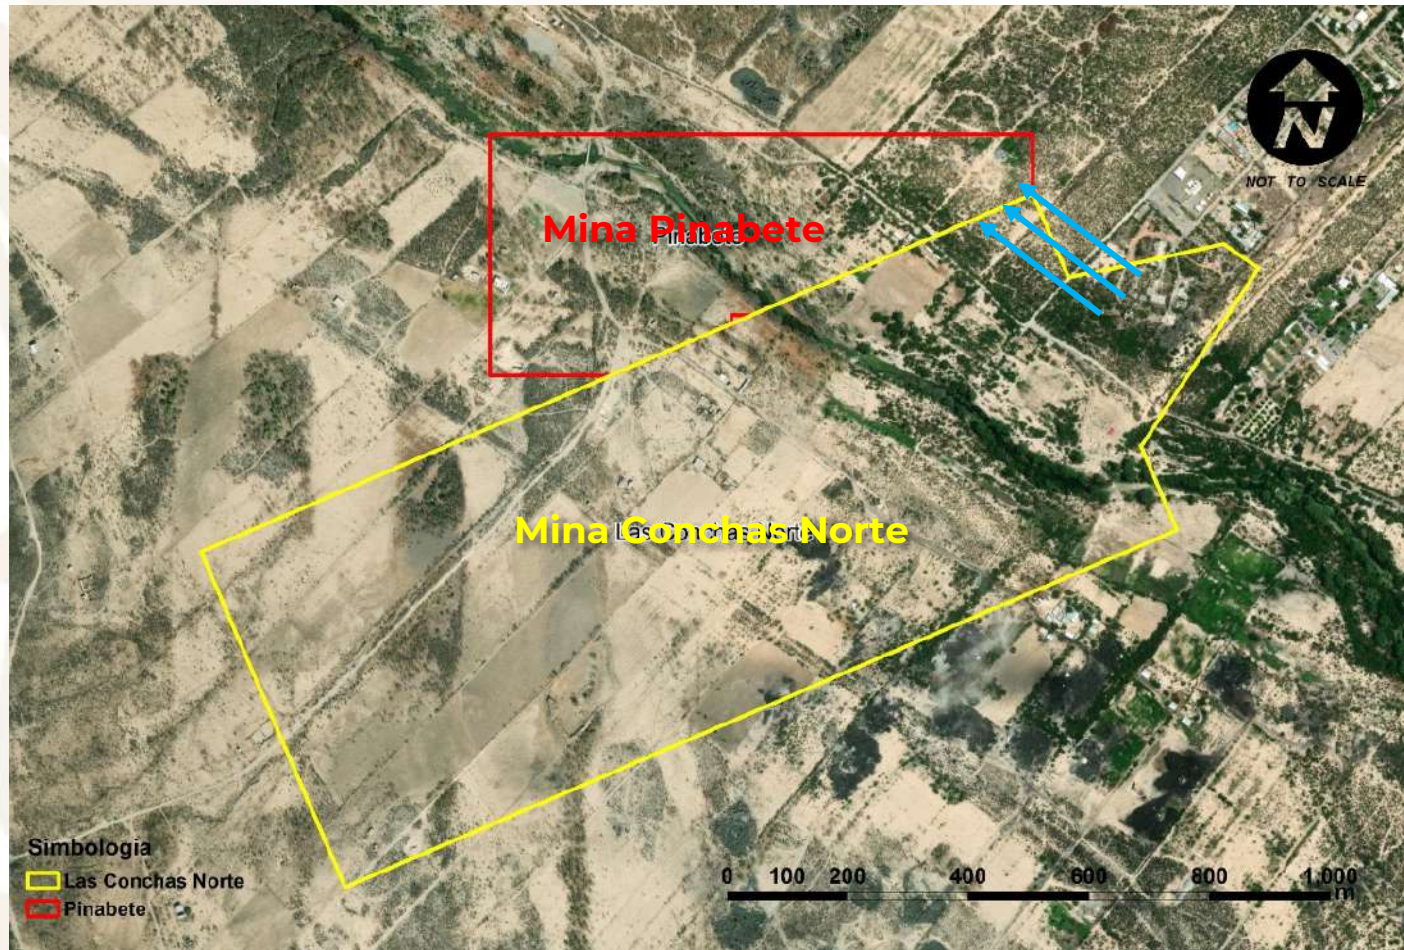
- La mina **Conchas Norte**, se encuentra localizada al sur de la mina **Pinabete**.
- Esta mina **dejó de operar** en el año **de 1996** debido a una **inundación**, ya que el bombeo que se hacía en la **mina resultaba incosteable**.
- Durante **28 años se acumuló agua**, un cálculo aproximado del volumen retenido en las galerías es de **1.9 millones de m³**.
- Del análisis posterior al evento, se concluye que **la inundación de la mina Pinabete, es resultado de la entrada de flujo desde Conchas Norte**, detonada por la ruptura de una galería el pasado 3 de agosto.

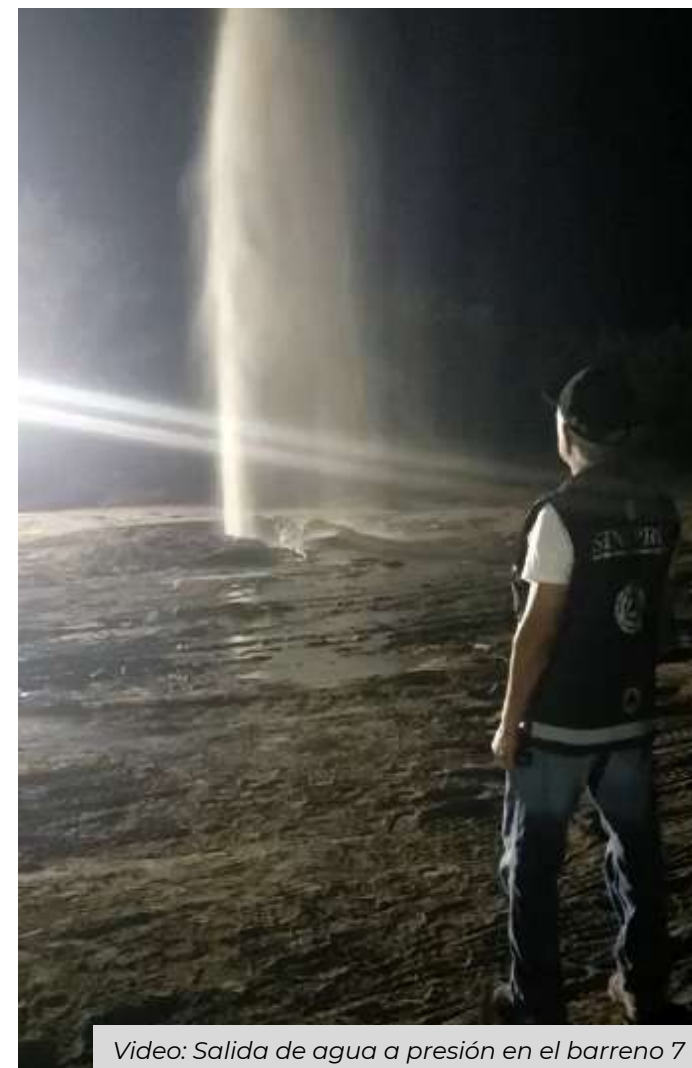
Comparativo del incremento de tirantes (14 de agosto)

- Desde el **3 de agosto** pasado la estrategia implementada consistió en **extraer la máxima cantidad de agua en la mina** utilizando **todos los recursos de bombeo**.
- Al inicio de los trabajos de búsqueda y rescate, la altura promedio del tirante de agua en los pozos de la mina Pinabete se midieron en **41.47 m**, después de **11 días de trabajo**, en promedio los tirantes registraban una altura de **3.15 m**.
- Este importante abatimiento de los pozos, **se vio afectado el día de ayer, aproximadamente a las 5:45 horas**, por un **ingreso súbito de agua proveniente de la mina las Conchas**, por la posible liberación de agua acumulada en un cañón.
- A partir de ese momento, continúan **incrementando los niveles** en los pozos de la mina Pinabete.

Hora	Pozo 2	Pozo 3	Pozo 4
04:00	2.81 m	5.42 m	1.21 m
06:00	6.93 m	10.43 m	8.05 m
12:00	16.01	18.27 m	15.50 m
20:00	33.1 m	35.6 m	32.71 m
Hora	Pozo 2	Pozo 3	Pozo 4
03:00	s/m	41.48 m	38.45 m

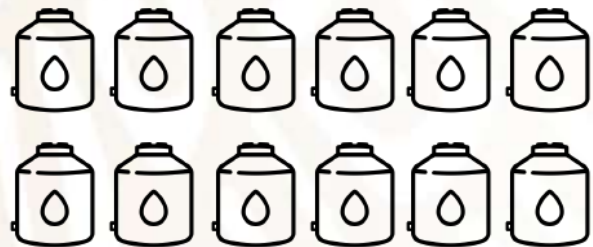
Se mantiene el **bombeo permanente** en la mina:

- Se tienen **6 bombas ubicadas en los pozos de tiro**
- Se han instalado **8 bombas en 9 barrenos**

En total se tienen **14 bombas instaladas** con una **potencia total de 990 hp** proporcionando un **flujo de salida de 371.0 lts/s.**

El **volumen total de agua desfogada** desde el inicio del incidente es de **249,381 m³.**

226,710

tinacos de 1,100 l

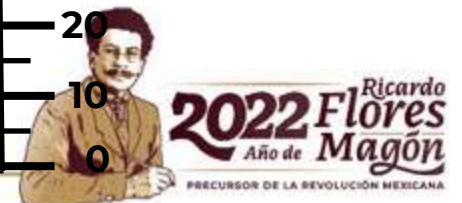
Video: interior del pozo 2, desde dron submarino

Depth: 26.51m; Temp: 25C

- Las **condiciones al interior de los pozos y galerías se mantienen.**
- El día de ayer un **dron submarino** de la Unidad de Protección Civil del Estado de Nuevo León, llevó a cabo **una inmersión en el pozo número 2.**
- Se intentó ingresar a **dos galerías**, sin embargo se encontraban **obstruidas por material de la mina.**
- Se observó pedacería de **tubería, cuerdas y turbiedad.**
