# COORDINACIÓN NACIONAL DE PROTECCIÓN CIVIL GABINETE DE SEGURIDAD

LUNES 22 DE AGOSTO DE 2022

# SITUACIÓN EN LA MINA PINABETE. SABINAS, COAHUILA

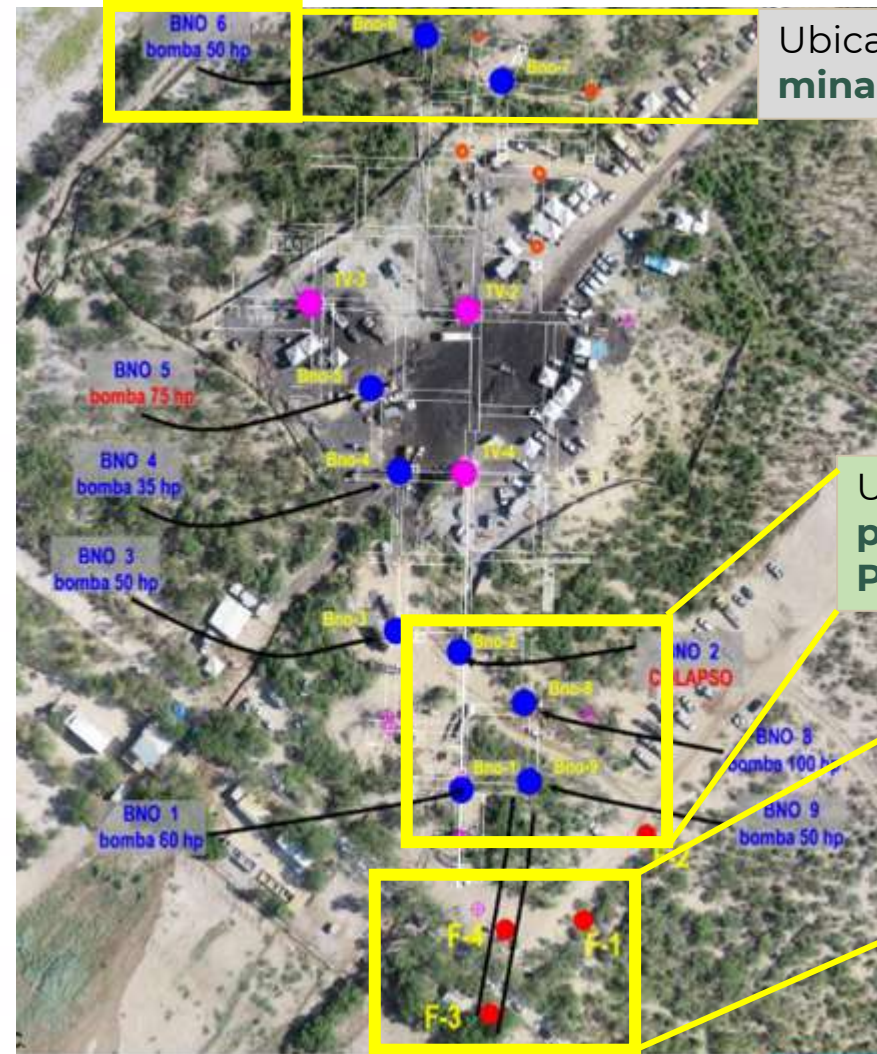
Se perforaron 3 barrenos en los límites **entre las dos minas (Pinabete-Conchas Norte)** se busca evidencia de los puntos donde se llevará a cabo el sellado.

Ubicación de la **mina número 6**

Ubicación de los **pozos de la mina Pinabete**.

Localización de los **barrenos perforados en la frontera entre ambas minas**.

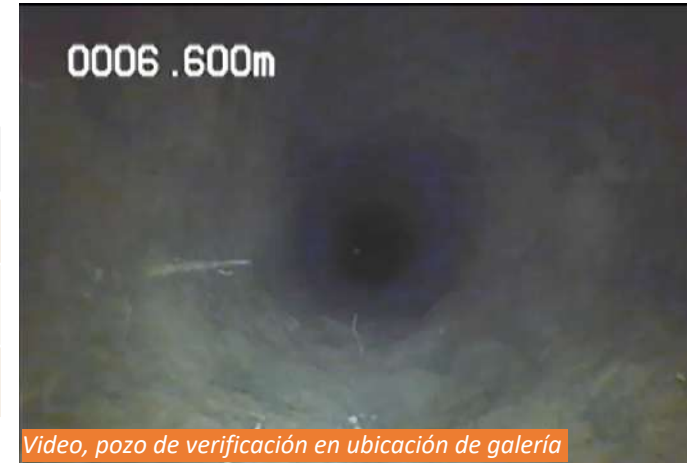
Video, pozo de verificación en ubicación de galería
