INMERSIÓN DE DRÓN SUBACUÁTICO DE LA SEMAR

DERRUMBE AL INTERIOR DE MINA (Seguimiento) SABINAS, COAHUILA

Corte: 08 de agosto de 2022, 18:00 h.

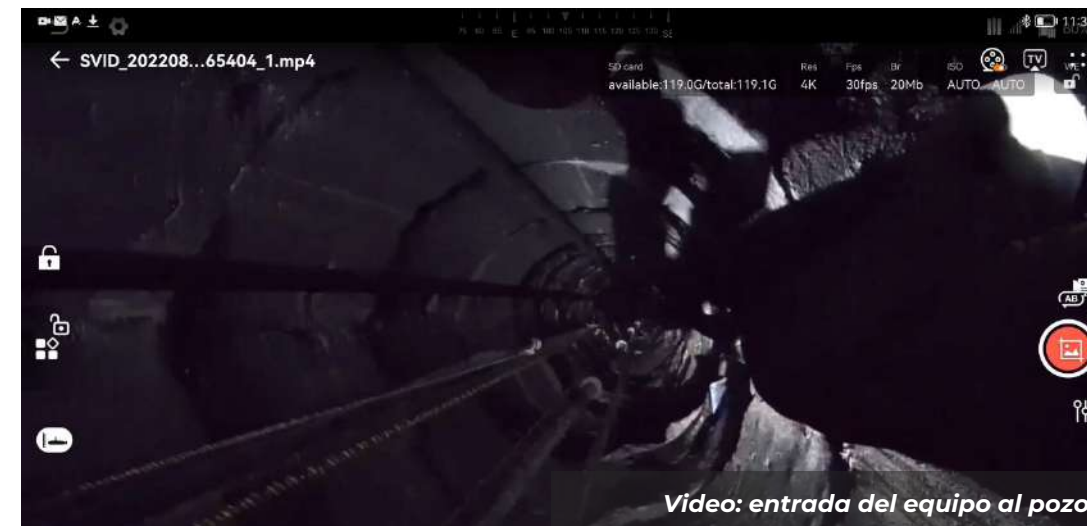
Se determinó intentarlo en el **pozo número 3**, donde, desde la superficie se llevó a cabo una videograbación, logrando observar lo siguiente:

- Hizo contacto con **lámina de agua.**
- **No existen condiciones para el ingreso de cuerpos de búsqueda y rescate.**
- Se observó gran cantidad de **elementos solidos y turbulencia.**

Video: entrada del equipo al pozo

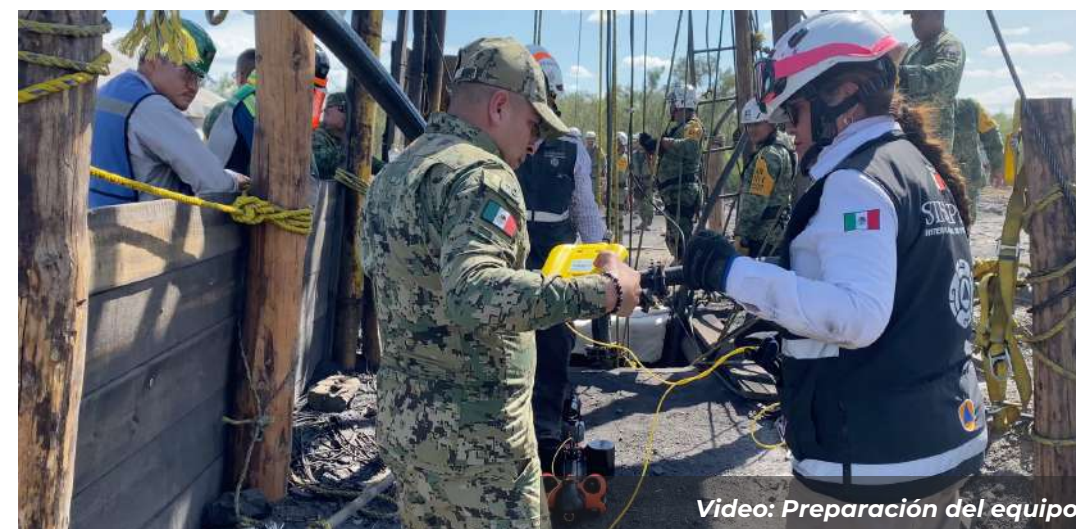
En el proceso de preparación para ingresar el equipo al **pozo 4** se encontraron **pilotes de madera**, por lo cual **no** se llevó a cabo la inmersión del equipo.

Video: Preparación del equipo

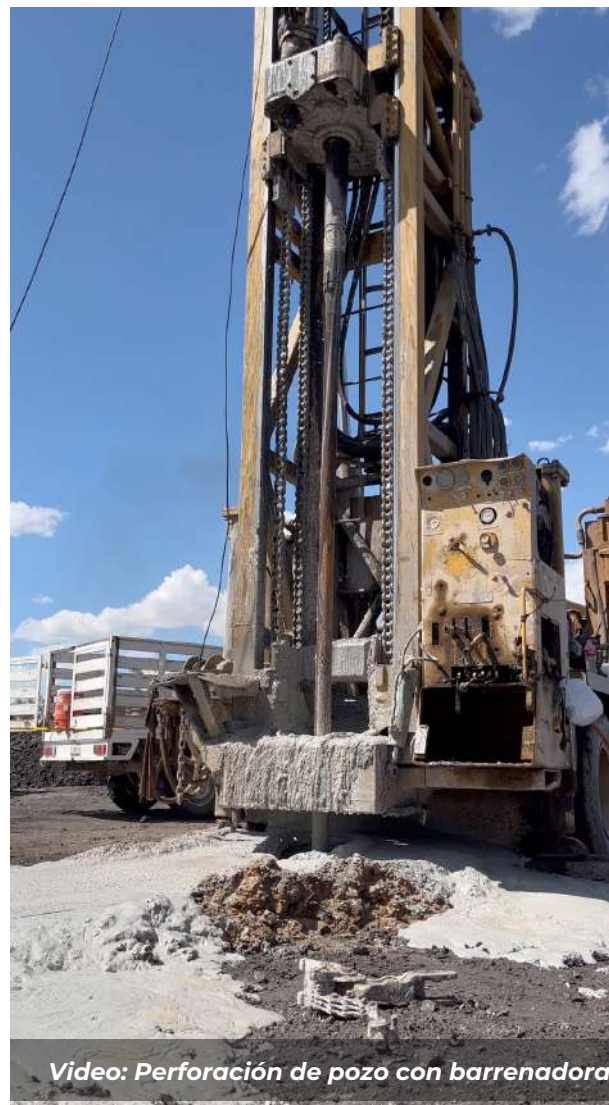
Para **ampliar el volumen de bombeo**, se trabaja en perforar barrenos, e introducir una bomba, actualmente se avanza con:

- **2 en operación** con bombeo de 100 hp cada uno y 3 en proceso de apertura
- Asimismo, se tienen previsto perforar **5 pozos** más (**cárcamos**).

Vídeo: Perforación de pozo con barrenadora

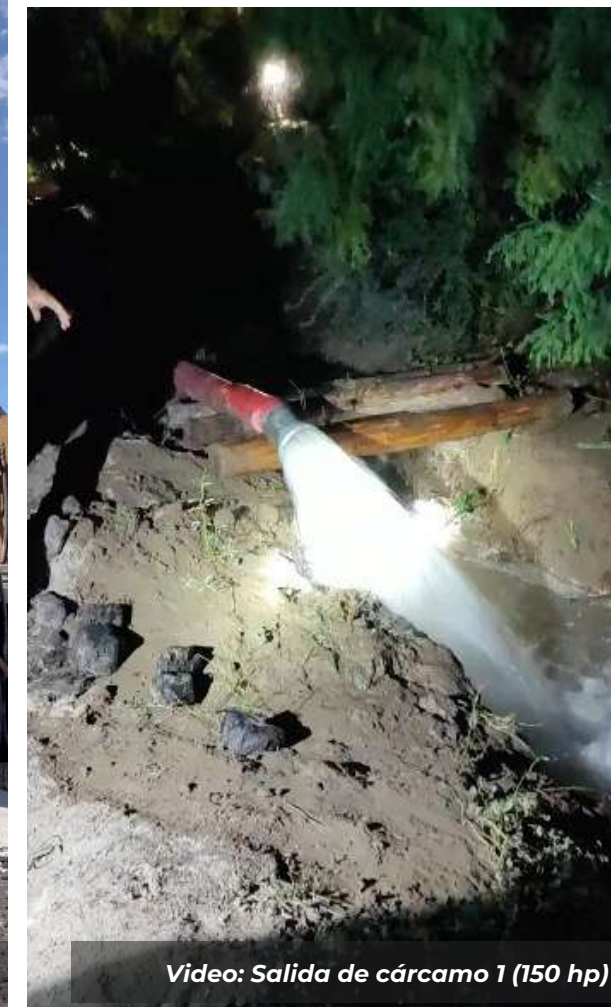
El gasto de salida promedio del día de ayer, fue de **328 l/s** y el total de volumen extraído desde el día 3 de agosto es de **103,666 m³**.

Vídeo: Salida de cárcamo 1 (150 hp)
